EXTRAIT DU REGISTRE DES  
DÉLIBÉRATIONS DU CONSEIL MUNICIPAL  
DE LA COMMUNE D'ERMONT

**Cessions de biens communaux à usage d'habitation sis 1 rue Anatole France**

# DPE Diagnostic de performance énergétique (logement)

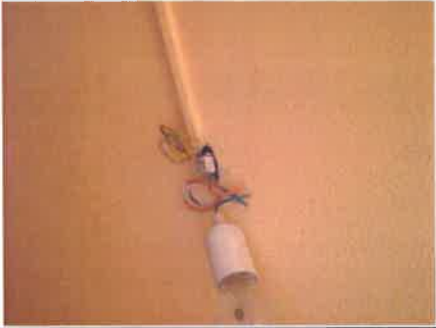
<p>Photo PhEle001 Libellé de l'anomalie : B8.3 e Au moins un conducteur isolé n'est pas placé sur toute sa longueur dans un conduit, une goulotte ou une plinthe ou une huisserie, en matière isolante ou métallique, jusqu'à sa pénétration dans le matériel électrique qu'il alimente. Remarques : Présence de conducteurs électriques non protégés mécaniquement ; Faire intervenir un électricien qualifié afin d'installer des protections mécanique sur les conducteurs non protégés</p>

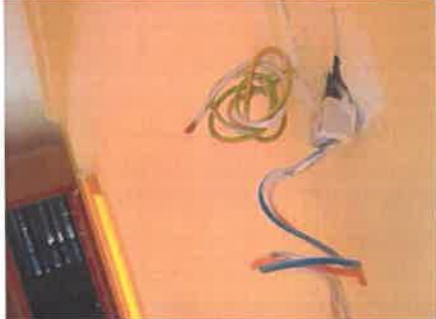
<p>Photo PhEle002 Libellé de l'anomalie : B7.3 d L'installation électrique comporte au moins une connexion avec une partie active nue sous tension accessible. Remarques : Présence de connexion de matériel électrique présentant des parties actives nues sous tension ; Faire intervenir un électricien qualifié afin de remplacer les matériels présentant des parties actives nues sous tension</p>
